# **FEHLER BEI XPS-DATEIEN DRUCH WINDOWS-UPDATE WINDOWS 11**

*Anleitung zur Problembehebung*

## **Insight Instruments**

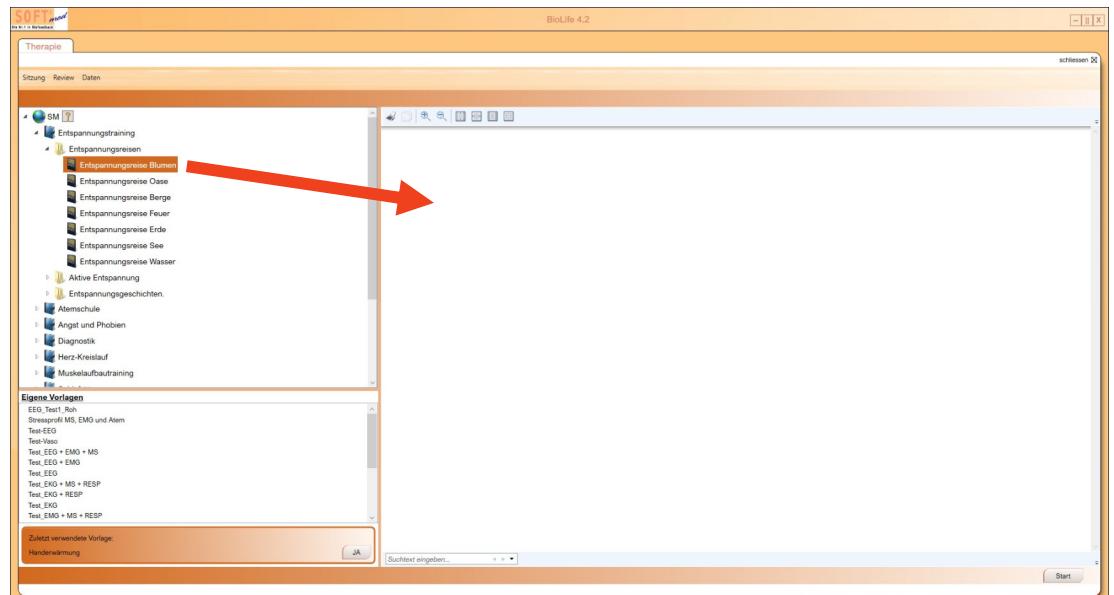
1) Bei Auswahl einer Sitzung aus den Therapie- bzw. Sitzungsbibliotheken fehlt im rechten Fenster die Anleitung der Sitzung (Sitzungsbeschreibung).
